Révision de la norme de mesure de PMP (ISO 13473-1) et ses conséquences

Fabienne Anfosso Lédée
Ifsttar / MAST

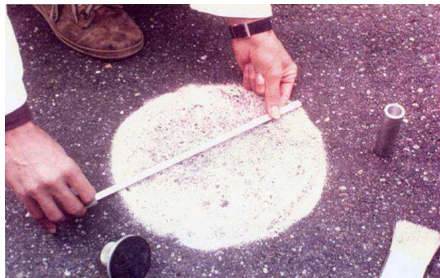
Mesure volumétrique
(essais à la tache de billes de verre)

PMT (Profondeur Moyenne de Texture)
NF EN 13036-1 (2010)

- ✓ Ponctuelle
- ✓ Manuelle
- ✓ **Mesure « de référence »**

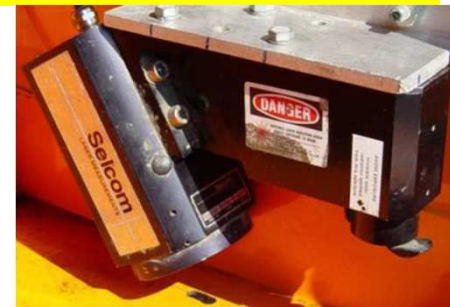
Mesure profilométrique

PMP (Profondeur Moyenne de Profil)
NF EN ISO 13473-1 (2004)

- ✓ Mesure en continu d'un profil 2D
- ✓ Possible sous trafic
- ✓ Permet l'auscultation de réseaux
- ✓ **Recalage à la PMT par calcul de l'indicateur PTE (Profondeur de Texture Equivalente)**

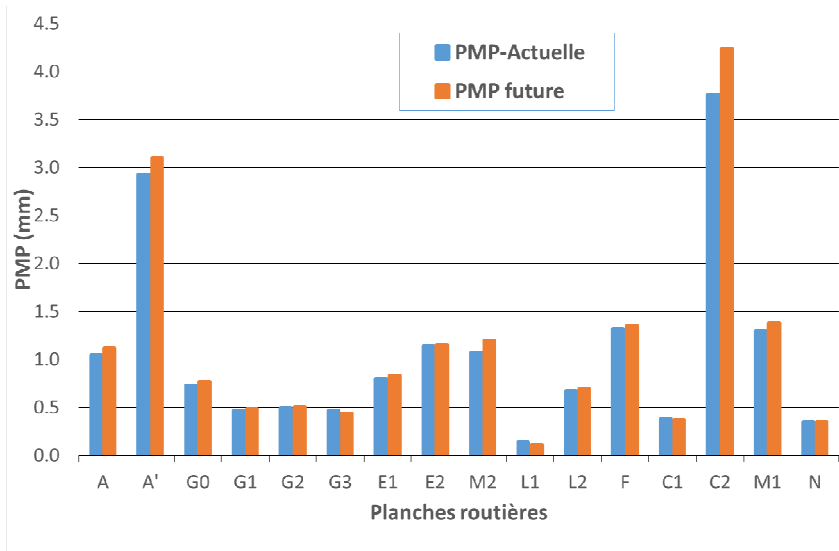
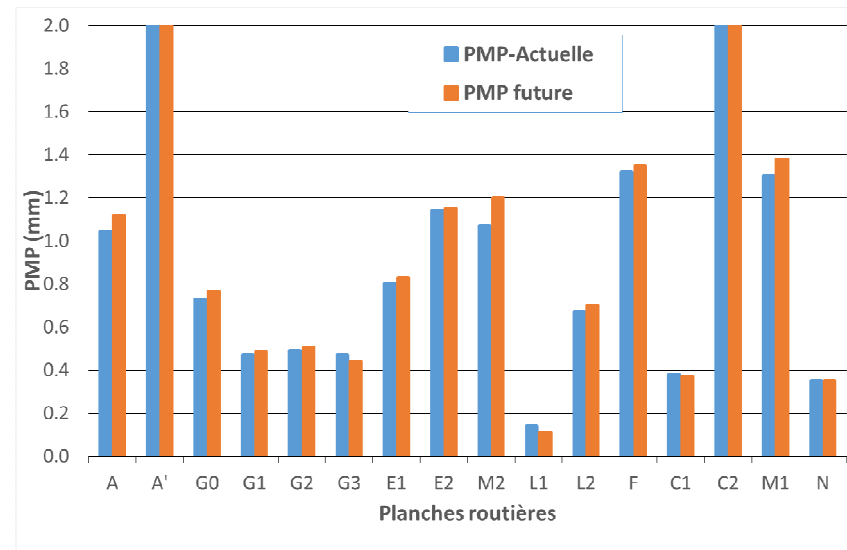
Premières valeurs sur la piste de l'Ifsttar (*projet ROSANNE*) :
variation de -0.03 mm à +0.17 mm, soit -6% à +13%, si l'on exclut
les 2 planches extrêmes.
