# Chantier Biophalt® A 34 – DIR Nord

Vincent Devron  
Routes de France – Eiffage Route

# Contexte du chantier

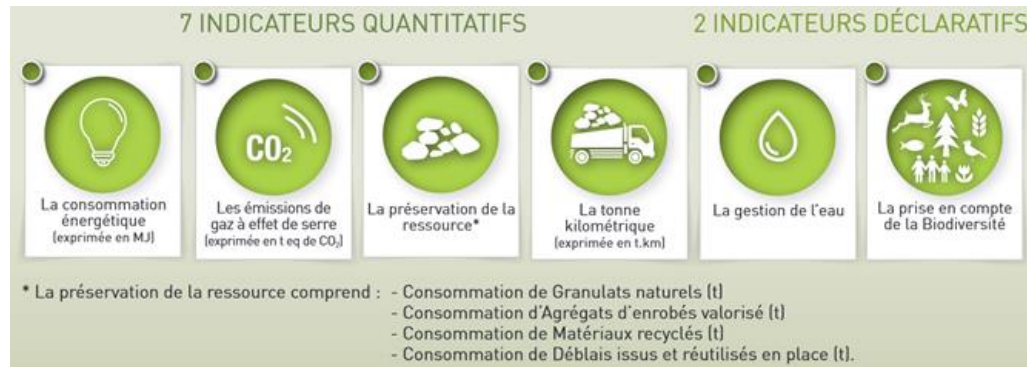
❖ **SEVE (Système d'Evaluation de Variantes Environnementales) = logiciel développé par la profession pour comparer, en phase d'appel d'offre, les impacts environnementaux des variantes proposées**

❖ **Historiquement 5 puis 9 indicateurs quantitatifs et déclaratifs**

❖ **Produit également intégré dans la base INIES – permet l'intégration dans les calculs de projets nécessitant une certification environnementale E+/C-**

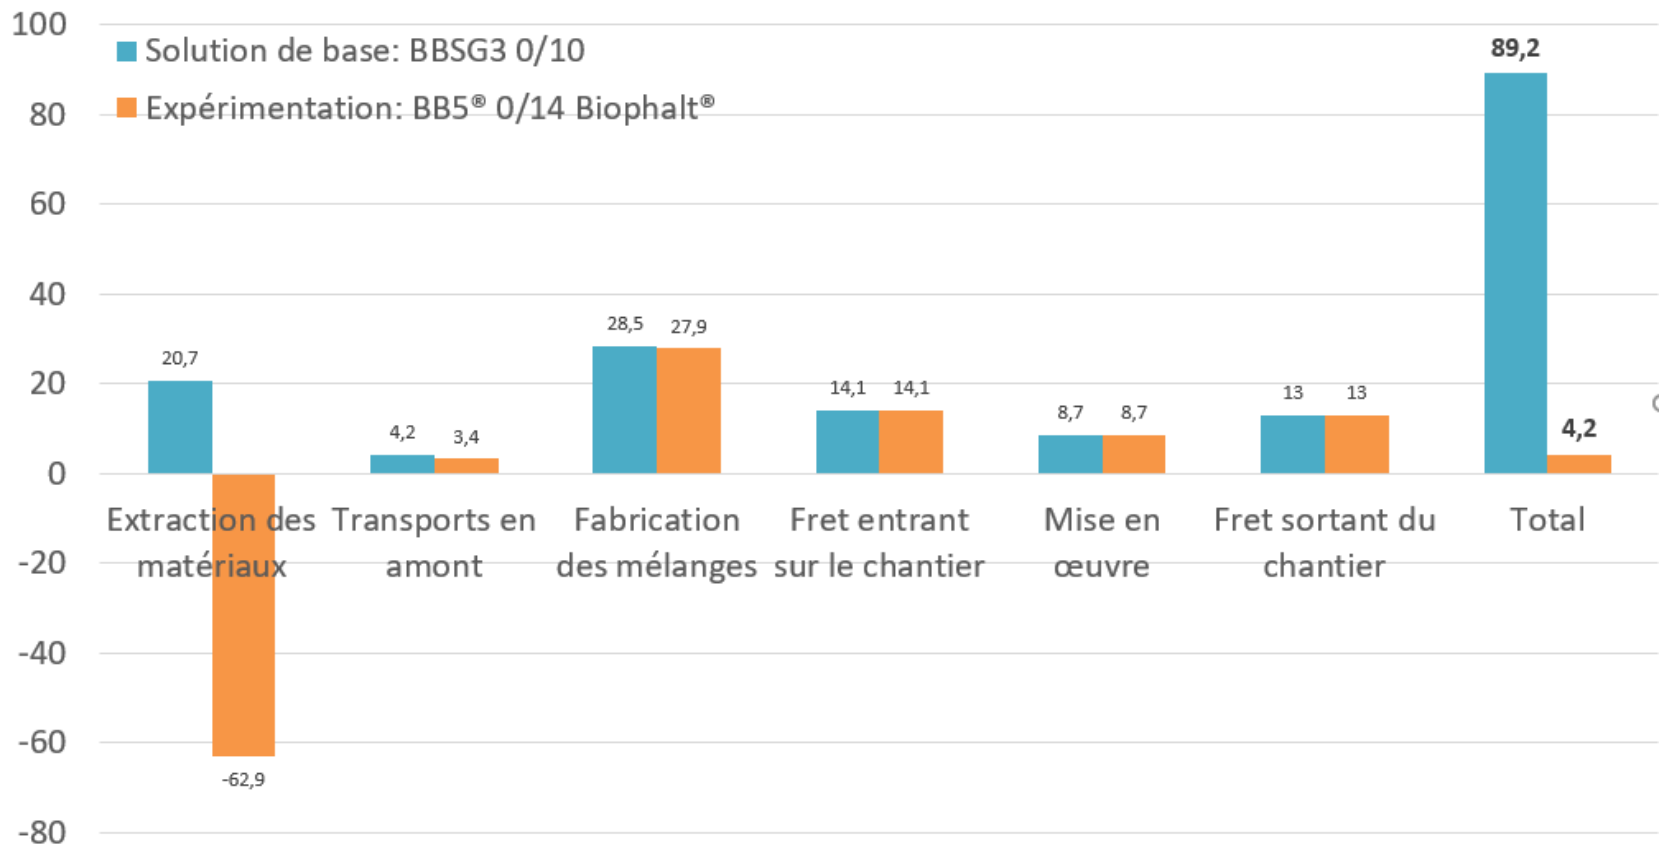
Emission de gaz à effet de serre (en tonnes équivalent CO<sub>2</sub>)

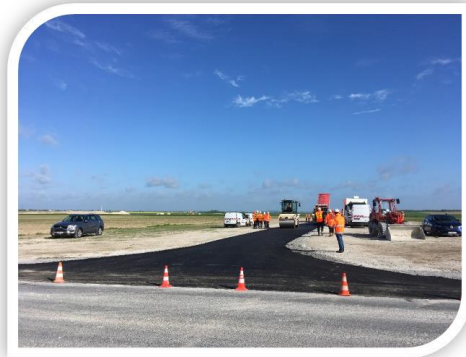
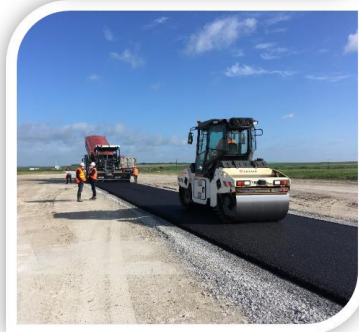
**Voie d'accès à une plateforme de  
méthanisation**

**Vérification de la conformité de fabrication  
Maitrise du compactage – Macrotexture Ok**

**Fabrication à 140°C**

Contrôle	Objectifs / Spécifications	Résultats	Conformité
Fabrication	TL = $5 \pm 0,3$ % moy.	TL = 5,01 %	Conforme
	Passant à :	Passant à :	
	0,063 mm = $7,8 \pm 1$ % moy.	0,063 mm = 7,7 %	Conforme
	2 mm = $29 \pm 3$ % moy.	2 mm = 27 %	Conforme
	6,3 mm = $48 \pm 4$ % moy.	6,3 mm = 47 %	Conforme
Densités	4 % ≤ % de vides moyen ≤ 8 %	Mesures comprises entre 4,3 et 9,1 %, moyenne = 6,2 %	Conforme
Macrotexture	Moyenne PMT ≥ 0,7 mm	Moyenne PMT = 1,09 mm, mini = 0,8 mm	Conforme

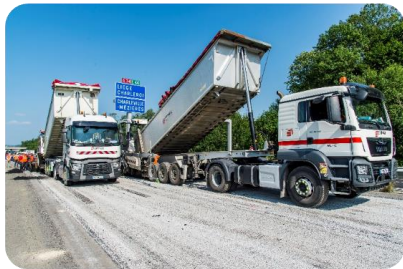
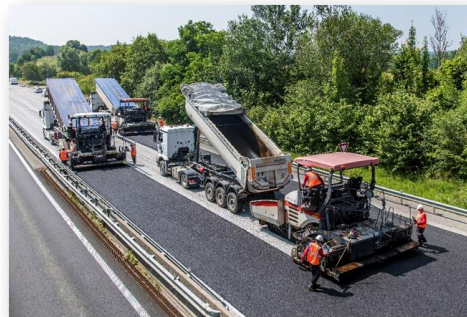
**1 journée d'application – 1600 T**

**Conditions optimales – Températures élevées**

**Fabrication conforme**

**Essais in-situ conformes**

Contrôle	Objectifs / Spécifications	Résultats	Conformité
Fabrication	TL = $5 \pm 0,3$ % moy.	TL = 4,86 %	Conforme
	Passant à :	Passant à :	
	0,063 mm = $7,8 \pm 1$ % moy.	0,063 mm = 8,3 %	Conforme
	2 mm = $29 \pm 3$ % moy.	2 mm = 29 %	Conforme
	6,3 mm = $48 \pm 4$ % moy.	6,3 mm = 49 %	Conforme
Densités	4 % ≤ % de vides moyen ≤ 8 %	Mesures comprises entre 3,3 et 6,6 %, moyenne = 4,8 %	Conforme
Macrotexture	Moyenne PMT ≥ 0,7 mm	Moyenne PMT = 0,96 mm, mini = 0,72 mm	Conforme

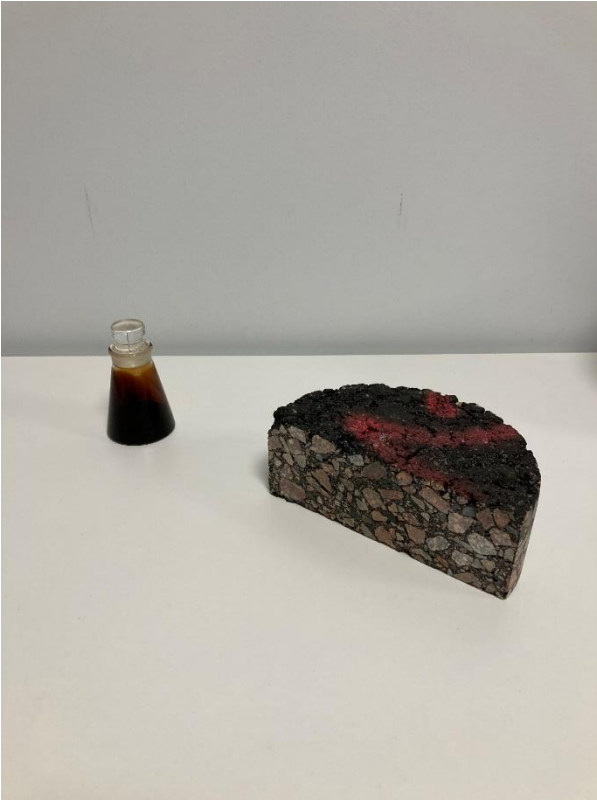
**Juillet 2022: Bilan à 1 an  
Aucune dégradation observée**

- **Objectif de l'étude Niv 2: Caractéristiques techniques d'un BBSG 0/10 cl 3 35/50**
- **Essais spécif complémentaires: Évaluation de la cinétique d'évolution du module complexe sur carottes (T0 / 1 an / 3 ans / 5 ans)**
- **Analyse du bilan environnemental (SEVE)**
- **L'évaluation annuelle de la glissance au scrimm (CFT)**
- **Suivi à 1 / 3 et 5 ans:**
  - ❖ **Relevé visuel**
  - ❖ **Mesure de la macrotecture**
  - ❖ **Profondeur d'ornièrè à la règle de 1m50**
  - ❖ **Carottages pour %vides et module impulsional**
  - ❖ **Relevé de déformation à l'aigle 3D**
